## BEFEJEZŐ MUNKÁLATOK

## A KIVITELEZÉSI HIBÁKRÓL

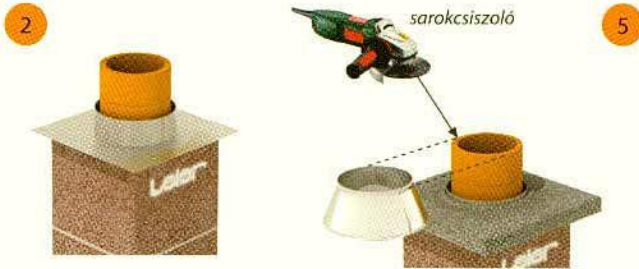
6. Felhelyezzük a torkolati kúpot.

7. A torkolati kúp és a samott béléscsővégi közötti körbefutó hézagot tömítőpasztával zárjuk el.

8. Helyezzük fel az esővédőt.

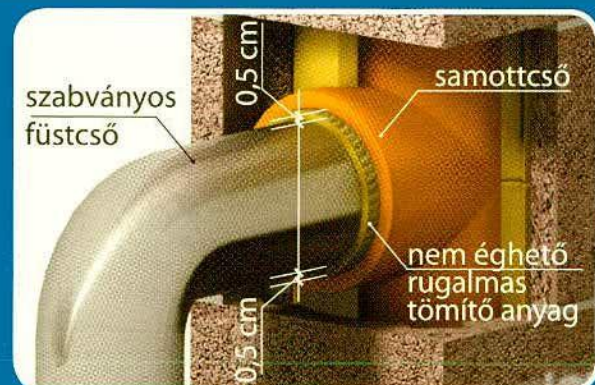
A LEIER FÜSTCSŐ CSATLAKOZÓ SAMOTT ELEME ÉS A FÜSTCSŐ KÖZÖTTI DILATÁCIÓS HÉZAG LEGALÁBB 1 CM KELL HOGY LEGYEN! A DILATÁCIÓS RÉST NEM ÉGHETŐ ANYAGGAL KELL SZIGETELNI!
